## Inspektion af legepladsredskaber

Udarbejdet i 2018 for

Legeredskaberne er beliggende på adressen Vig Stationsvej 7, 4560 Vig.  
Kontaktperson: Lone Nilsson  
Telefon 5931 5571

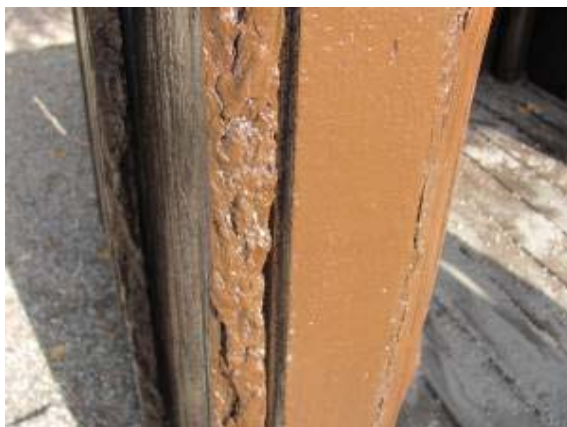
**Emne 2**

Der må ikke være ru overflader på redskabet.

Se EN 1176-1 punkt 4.2.5 og EN 1176-7 punkt 8.2.7 Korrigerende vedligeholdelse.

Der er ru overflader mange steder, fordi legeredskabet er bygget af tømmer der ikke er afbarket.

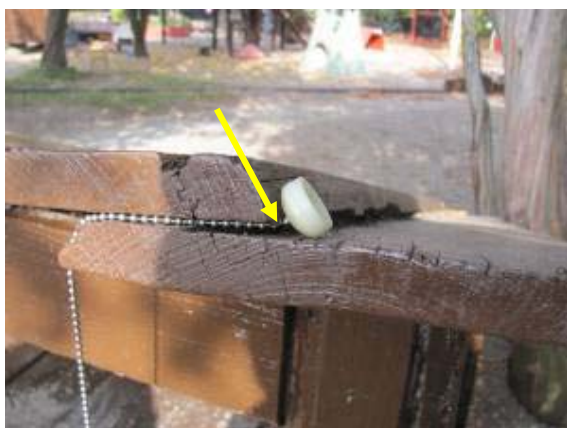
**Emne 3**

Anoraksnoren kan sætte sig fast på hustaget. Dette kan give anledning til kvælningsulykker.

Der kan opstå nye eller større revner, når træet tørrer ud eller giver sig.

Se EN 1176-1 punkt 4.2.7.3 og D.3.2.3.

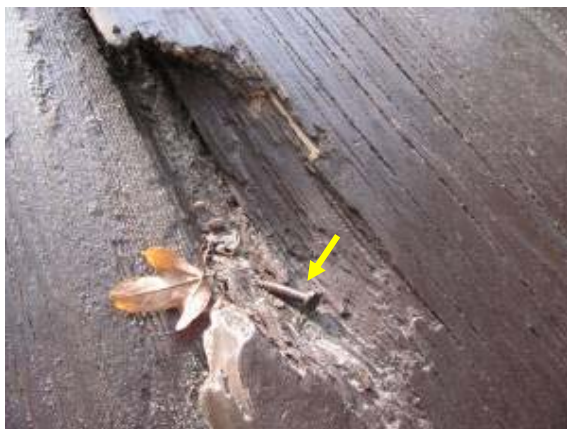
**Emne 4**

**Der er råd i træværket.**

**Der må ikke være udstikkende skruer, som børnene kan komme til at rive sig på.**

**Se EN 1176-1 punkt. 4.2.5.**

**Se EN 1176-7 punkt 8.2.7 om afhjælpning af fejl.**

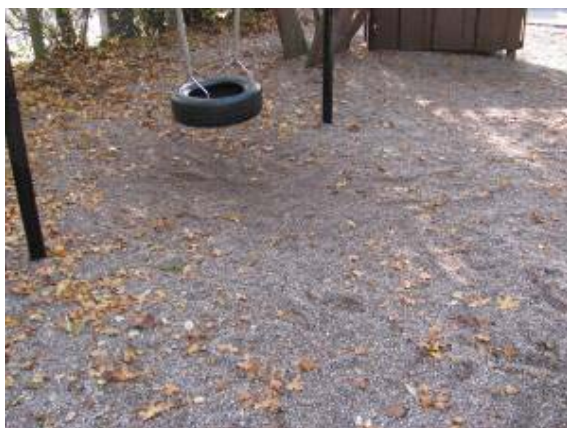
**Emne 6**

**Det vurderes at faldunderlaget ikke har tilstrækkelige støddæmpende egenskaber.**

**Se EN 1177 punkt 4.2.2.**

**Dette bør rives på plads og luftes.  
Se EN 1176-7 punkt 8.2.6 om vedligehold.**

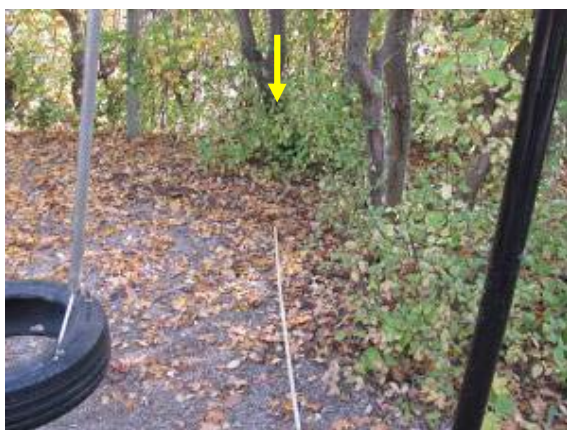
**Emne 8**

Faldrummet må ikke indeholde forhindringer, som kan skade et faldende barn.

Se EN 1176-1 punkt 4.2.8.3 og 4.2.8.4.

Det vurderes at faldunderlaget ikke har tilstrækkelige støddæmpende egenskaber.

Se EN 1177 punkt 4.2.2.

Dette bør rives på plads og luftes.  
Se EN 1176-7 punkt 8.2.6 om vedligehold.

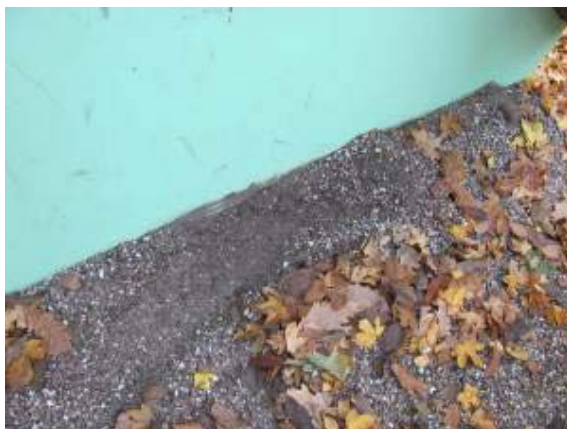
**Emne 10**

Opmærksomheden henledes på, at redskabets levetid forkortes betydeligt når træværket har kontakt med underlaget.

Se EN 1176-7 punkt 8.2.6 Rutinemæssig vedligeholdelse.

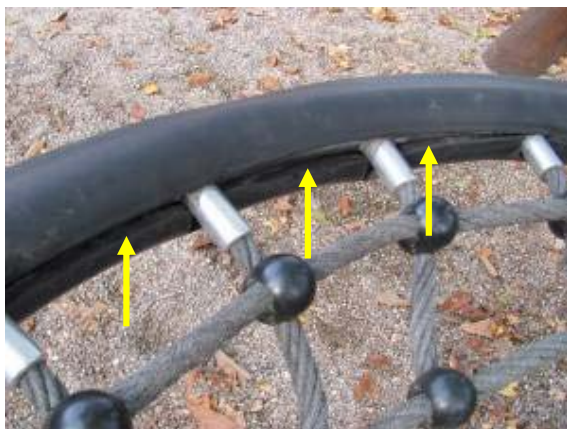
**Emne 13**

**Gummiringen er ved at gå op i limningen.**

**Se EN 1176-7 punkt 8.2.6 om vedligehold.**

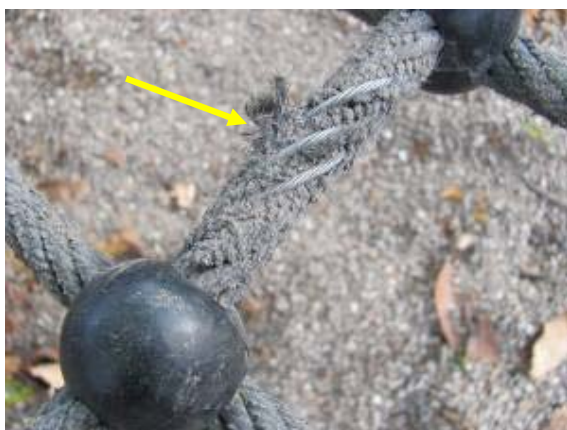
**Emne 14**

**Wiren skal være omvundet med tekstile fibre.**

**Se EN 1176-1 punkt 4.2.12.4.**

**Nettet er nogle steder så nedslidt, at stålkernen er blevet tilgængelig.  
Se EN 1176-7 punkt 8.2.7 Korrigerende vedligeholdelse.**

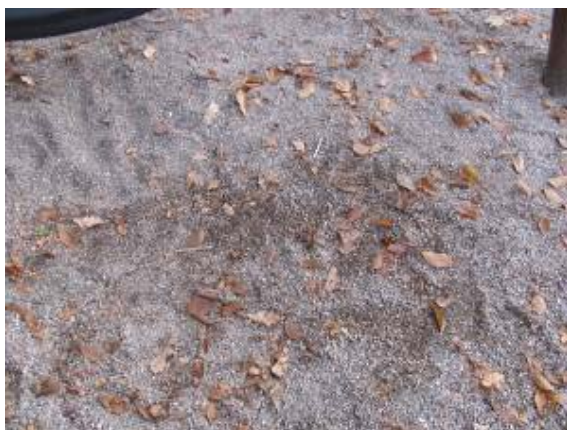
**Emne 15**

**Det vurderes at faldunderlaget ikke har tilstrækkelige støddæmpende egenskaber.**

**Se EN 1177 punkt 4.2.2.**

**Dette bør rives på plads og luftes.  
Se EN 1176-7 punkt 8.2.6 om vedligehold.**

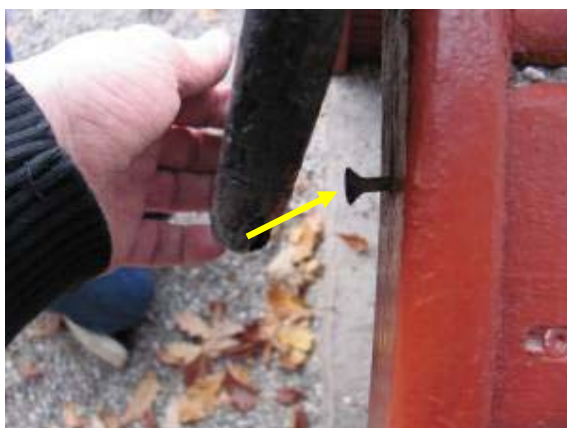
**Emne 20**

Pladen er løs.

Der må ikke være udstikkende skruer, som børnene kan komme til at rive sig på.

Se EN 1176-1 punkt. 4.2.5.

Se EN 1176-7 punkt 8.2.7 om afhjælpning af fejl.

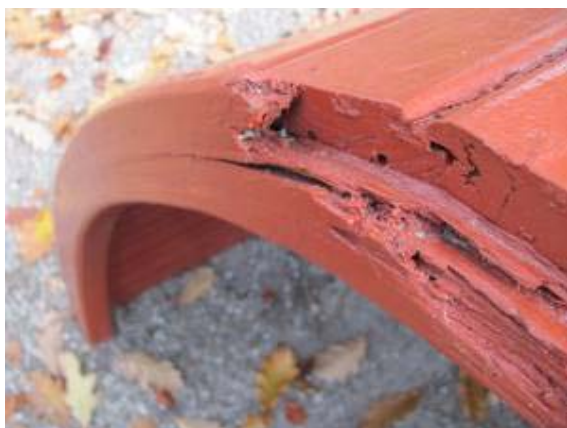
**Emne 21**

Der må ikke være ru overflader på redskabet.

Se EN 1176-1 punkt 4.2.5 og EN 1176-7 punkt 8.2.7 Korrigerende vedligeholdelse.

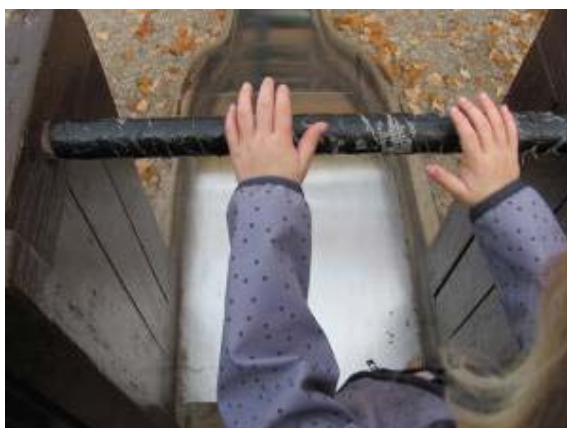
**Emne 23**

Hullerne er dækket med tape.

Der bør føres regelmæssigt tilsyn med dette.

Se EN 1176-7 punkt 8.2.6 om vedligehold.

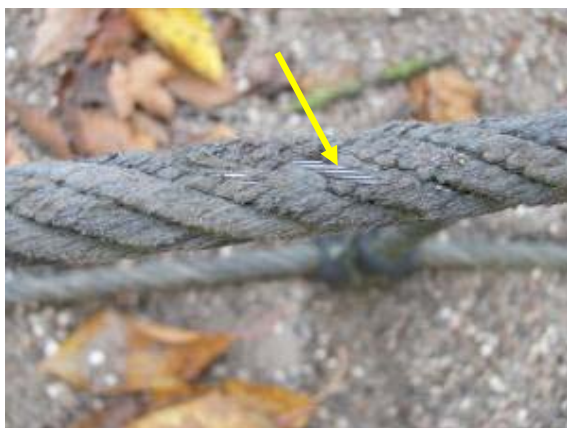
**Emne 24**

Wiren skal være omvundet med tekstile fibre.

Se EN 1176-1 punkt 4.2.12.4.

Klatrenettet er nogle steder så nedslidt, at stålkernen er blevet tilgængelig.

Se EN 1176-7 punkt 8.2.7 Korrigerende vedligeholdelse.

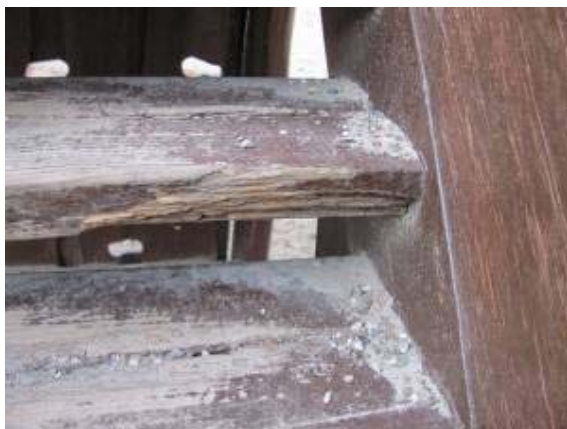
**Emne 25**

**Der er råd i et trapetrin.**

**Se EN 1176-7 punkt 8.2.7 om afhjælpning af fejl.**

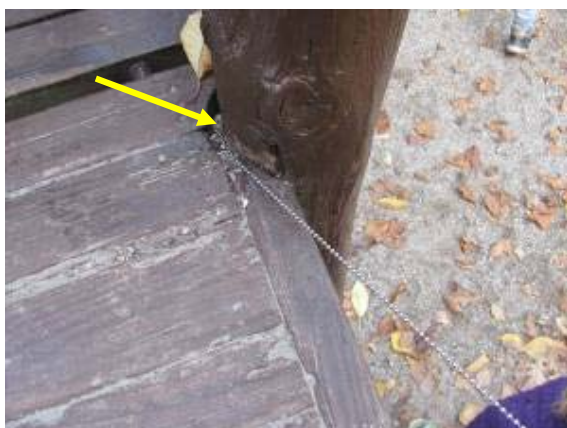
**Emne 26**

**Mangelfuld forebyggelse af kvælningsulykke ved brandmandsstangen.**

**Anoraksnoren kan fanges i platformens venstre side. Dette kan give anledning til kvælningsulykker.**

**Se EN 1176-1 punkt 4.2.7.3 og D.3.2.2.**

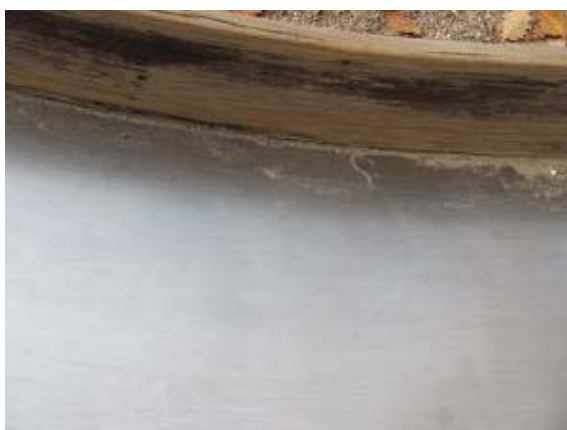
**Emne 27**

**Træværket på hele legeredskabet trænger til overfladebehandling, men det er meget vigtigt på rutschebanen.**

**Dette forlænger legeredskabets levetid.**

**Se EN 1176-7 punkt 8.2.6**

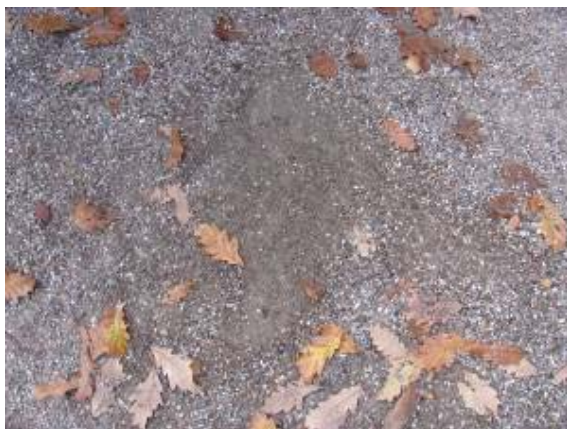
**Emne 28**

Det vurderes at faldunderlaget ikke har tilstrækkelige støddæmpende egenskaber.

Se EN 1177 punkt 4.2.2.

Dette bør rives på plads og luftes.

Se EN 1176-7 punkt 8.2.6 om vedligehold.

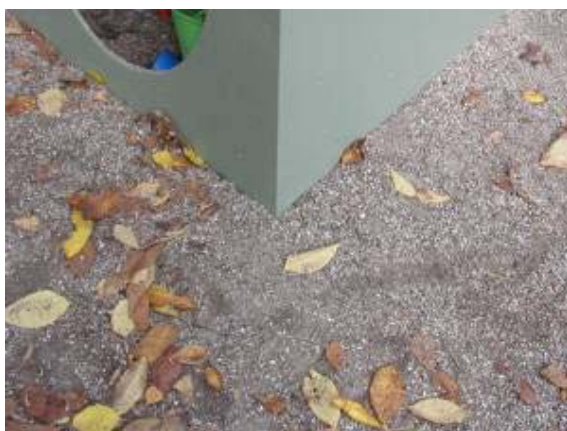
**Emne 30**

Opmærksomheden henledes på, at redskabets levetid forkortes betydeligt når træværket har kontakt med underlaget.

Se EN 1176-7 punkt 8.2.6 Rutinemæssig vedligeholdelse.
